**CÔNG TY CP ĐÓNG TÀU & DỊCH VỤ DẦU KHÍ VŨNG TÀU**  
**PHÒNG KỸ THUẬT****BÁO CÁO HIỆN TRẠNG HƯ HỎNG**  
**& PHƯƠNG ÁN SỬA CHỮA Ụ TÀU – PHẦN BÊ TÔNG CỐT THÉP***(Đợt khảo sát ngày 14/10/2026 — Ký hiệu hồ sơ: VTSC-KS-2026/01)*

| Nội dung | Chi tiết |
|---|---|
| Công trình | Ụ tàu 3.000DWT – Công ty CP Đóng tàu và Dịch vụ Dầu khí Vũng Tàu, 847/4 đường 30/4, P. Phước Thắng, TP. Hồ Chí Minh. |
| Phạm vi | 22 vị trí hư hỏng trên trụ đầu ụ và móng bê tông ụ, ký hiệu theo danh mục của Báo cáo kiểm định MCIC 2021 |

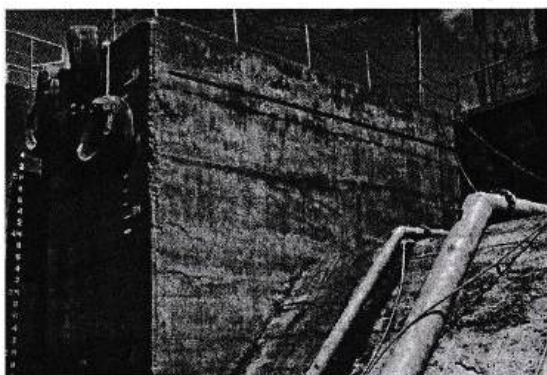
| STT | Vị trí / Tên gọi | Khu vực | Mô tả hư hỏng | Dạng hư hỏng | Biện pháp sửa chữa |
|---|---|---|---|---|---|
| 1 | U1 | Trụ đầu ụ phía thượng lưu | Vết nứt ngang hai mặt bên trụ dài ~7 m, rộng 10–20 mm, cách mặt trụ 1,0 m | Nứt rộng | N2 |

**Ảnh 1 – U1: Trụ đầu ụ phía thượng lưu**  
*Nứt rộng*

| Mã | Biện pháp / phạm vi áp dụng | Trình tự thực hiện |
|---|---|---|
| N2 | <b>Mở rộng rãnh chữ V, bơm epoxy và trám vữa</b><br><i>Nứt rộng 5–20 mm</i><br>Áp dụng: U1, U7, U16 (3 vị trí) | <ol style="list-style-type: none"> <li>Đục mở rộng rãnh chữ V sâu 20–30 mm dọc theo vết nứt, thổi sạch bụi.</li> <li>Gắn đầu bơm, bơm keo epoxy để lấp phần nứt sâu bên trong.</li> <li>Quét lớp kết nối, trám đầy rãnh bằng vữa epoxy (Sikadur-31) hoặc vữa sửa chữa polymer (Sika MonoTop-412 NFG hoặc tương đương).</li> <li>Hoàn thiện bề mặt, sơn phủ bảo vệ; đặt mốc theo dõi để kiểm tra vết nứt có tiếp tục phát triển.</li> </ol> |

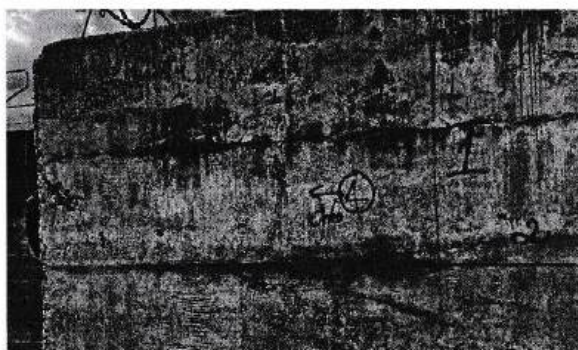
| STT | Vị trí / Tên gọi | Khu vực | Mô tả hư hỏng | Dạng hư hỏng | Biện pháp sửa chữa |
|---|---|---|---|---|---|
| 2 | U2 | Trụ đầu ụ phía thượng lưu | Vết nứt ngang hai mặt bên trụ dài 1 m dọc, rộng 3 mm, cách mặt trụ 2,0 m | Nứt | N1 |

**Ảnh 2 – U2: Trụ đầu ụ phía thượng lưu**  
*Nứt*

| Mã | Biện pháp / phạm vi áp dụng | Trình tự thực hiện |
|---|---|---|
| N1 | <b>Bơm keo epoxy áp lực thấp</b><br>Nứt rộng $\leq 3$ mm<br>Áp dụng: U2, U4, U5, U8, U10, U11, U12 (7 vị trí) | <ol style="list-style-type: none"> <li>1. Làm sạch dọc vết nứt, khoan và gắn đầu bơm (packer) cách nhau 20–30 cm.</li> <li>2. Bịt kín mặt vết nứt bằng keo epoxy dạng vữa (Sikadur-31 hoặc tương đương).</li> <li>3. Bơm keo epoxy độ nhớt thấp (Sikadur-52 hoặc tương đương) từ đầu bơm thấp lên cao đến khi keo trào ở đầu bơm kế tiếp.</li> <li>4. Sau khi keo đông rắn: cắt đầu bơm, mài phẳng bề mặt, sơn phủ bảo vệ vùng sửa chữa.</li> </ol> |

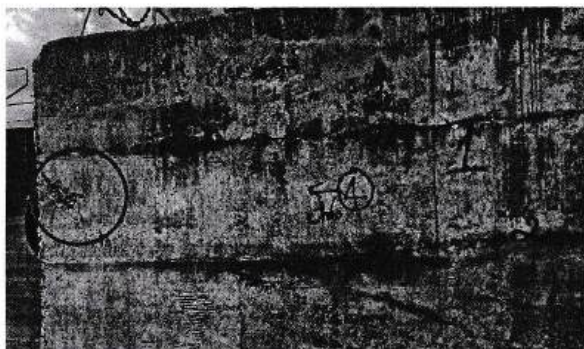
| STT | Vị trí / Tên gọi | Khu vực | Mô tả hư hỏng | Dạng hư hỏng | Biện pháp sửa chữa |
|---|---|---|---|---|---|
| 3 | U4 | Trụ đầu ụ phía thượng lưu | Vết nứt dọc mặt bên trụ dài 1,4 m, rộng 3 mm, cách mặt trụ 3,1 m, cách mép trụ 0,15 m | Nứt | N1 |

**Ảnh 4 – U4: Trụ đầu ụ phía thượng lưu**  
*Nứt*

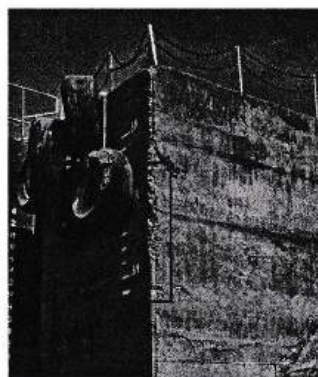
| STT | Vị trí / Tên gọi | Khu vực | Mô tả hư hỏng | Dạng hư hỏng | Biện pháp sửa chữa |
|---|---|---|---|---|---|
| 4 | U5 | Trụ đầu ụ phía thượng lưu | Vết nứt dọc bề mặt đầu ụ dài 1,9 m, rộng 3 mm, nằm giữa cửa vào ụ | Nứt | N1 |

**Ảnh 5 – U5: Trụ đầu ụ phía thượng lưu**  
*Nứt*

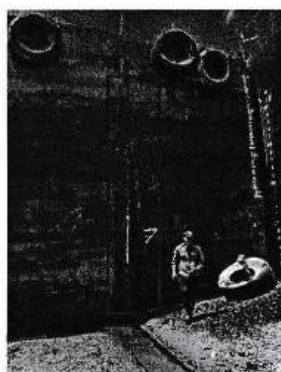
| STT | Vị trí / Tên gọi | Khu vực | Mô tả hư hỏng | Dạng hư hỏng | Biện pháp sửa chữa |
|---|---|---|---|---|---|
| 5 | U7 | Trụ đầu ụ phía hạ lưu | Vết nứt dọc mặt bên trụ dài 3 m, rộng 7 mm, cách mặt trụ 3,0 m, cách cạnh trụ 0,2 m<br>(Mới phát hiện) | Nứt rộng | N2 |

**Ảnh 7 – U7: Trụ đầu ụ phía hạ lưu**  
*Nứt rộng*

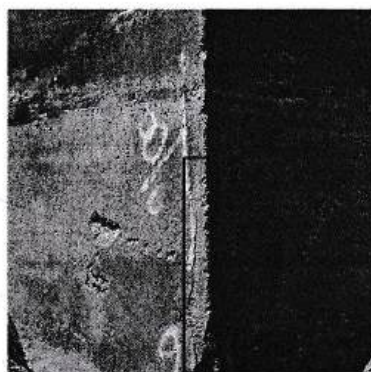
| STT | Vị trí / Tên gọi | Khu vực | Mô tả hư hỏng | Dạng hư hỏng | Biện pháp sửa chữa |
|---|---|---|---|---|---|
| 6 | U8 | Mố bê tông ụ | Vết nứt dọc mặt bên trụ dài 2,8 m, rộng 3 mm, cách mặt trụ 3,0 m, cách cạnh trụ 0,2 m | Nứt | N1 |

**Ảnh 8 – U8: Mố bê tông ụ**  
*Nứt*

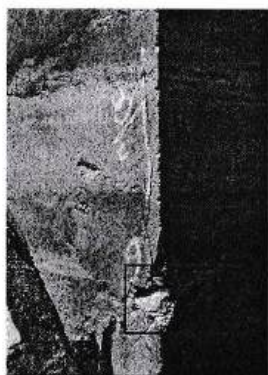
| STT | Vị trí / Tên gọi | Khu vực | Mô tả hư hỏng | Dạng hư hỏng | Biện pháp sửa chữa |
|---|---|---|---|---|---|
| 7 | U9 | Mố bê tông ụ | Vết vỡ góc trụ lộ cốt thép, kích thước đục ra 0,5 × 0,2 m, sát mặt trụ | Vỡ, lộ cốt thép | V1 |

**Ảnh 9 – U9: Mố bê tông ụ**  
*Vỡ, lộ cốt thép*

| Mã | Biện pháp / phạm vi áp dụng | Trình tự thực hiện |
|---|---|---|
| V1 | <b>Sửa chữa bê tông vỡ, xử lý cốt thép</b><br><i>Vỡ bê tông, có hoặc không lộ cốt thép</i><br>Áp dụng: U9, U13, U14 (3 vị trí) | <ol style="list-style-type: none"> <li>Cắt vạnh giới hạn vùng sửa chữa sâu 10–15 mm; đục bỏ bê tông yếu đến bê tông chắc, sâu qua mặt sau cốt thép tối thiểu 20 mm.</li> <li>Tẩy gỉ cốt thép; thay hoặc bổ sung thép tại chỗ bị giảm tiết diện; quét chất ức chế ăn mòn bảo vệ cốt thép.</li> <li>Quét lớp kết nối bê tông cũ – mới (Sikadur-732); ghép ván khuôn, đổ vữa rót bù co ngót (Sika Grout 214-11) hoặc trát vữa sửa chữa (Sika MonoTop-412 NFG).</li> <li>Bảo dưỡng ẩm tối thiểu 3 ngày; sơn phủ bảo vệ vùng sửa chữa.</li> </ol> |

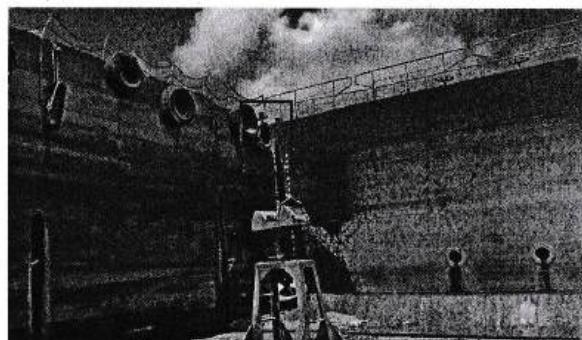
| STT | Vị trí / Tên gọi | Khu vực | Mô tả hư hỏng | Dạng hư hỏng | Biện pháp sửa chữa |
|---|---|---|---|---|---|
| 8 | U10 | Trụ đầu ụ phía hạ lưu | Vết nứt ngang mặt bên trụ dài 0,4 m, rộng 3 mm, nằm phía dưới U8 và cách U8 0,5 m, cách cạnh trụ 7 cm | Nứt | N1 |

**Ảnh 10 – U10: Trụ đầu ụ phía hạ lưu**  
*Nứt*

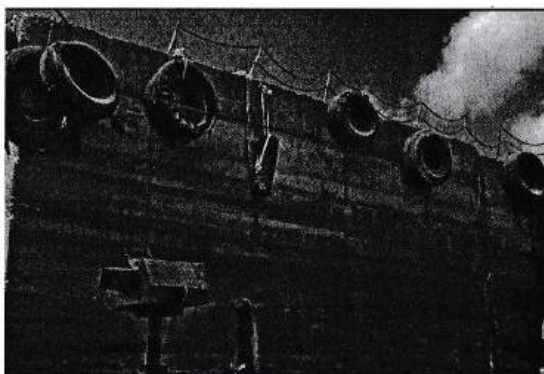
| STT | Vị trí / Tên gọi | Khu vực | Mô tả hư hỏng | Dạng hư hỏng | Biện pháp sửa chữa |
|---|---|---|---|---|---|
| 9 | U11 | Mố bê tông ụ | Vết nứt ngang mặt bên gờ chắn xe dài 0,6 m, rộng 3 mm, cách mặt gờ 0,1 m, nằm giữa trụ | Nứt | N1 |

**Ảnh 11 – U11: Mố bê tông ụ**  
*Nứt*

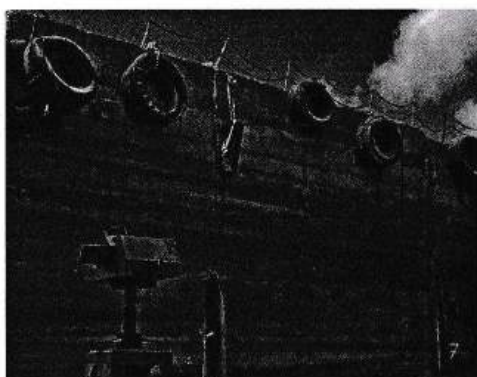
| STT | Vị trí / Tên gọi | Khu vực | Mô tả hư hỏng | Dạng hư hỏng | Biện pháp sửa chữa |
|---|---|---|---|---|---|
| 13 | U15 | Mố bê tông ụ (ụ đệm va) | Vỡ bê tông, kích thước $40 \times 30$ mm | Vỡ nhỏ | V2 |

**Ảnh 15 – U15: Mố bê tông ụ (ụ đệm va)**  
*Vỡ nhỏ*

| Mã | Biện pháp / phạm vi áp dụng | Trình tự thực hiện |
|---|---|---|
| V2 | <b>Vá vữa sửa chữa</b><br><i>Vỡ nhỏ, không lộ cốt thép</i><br>Áp dụng: U15 (1 vị trí) | <ol style="list-style-type: none"> <li>Làm sạch, tạo nhám vùng vỡ đến bê tông chắc.</li> <li>Quét lớp kết nối, vá bằng vữa sửa chữa polymer (Sika MonoTop-412 NFG hoặc tương đương).</li> <li>Bảo dưỡng, sơn phủ bảo vệ vùng sửa chữa.</li> </ol> |
